**Asunto: Problemas en el motor DV6TED4 de 108CV**

**Turbo 753420-todos**  
**Aplicación** Peugeot, Citroen, Mazda, Mini, Ford, Volvo

## BOLETÍN DE SERVICIO

### Latiguillo de engrase del turbo

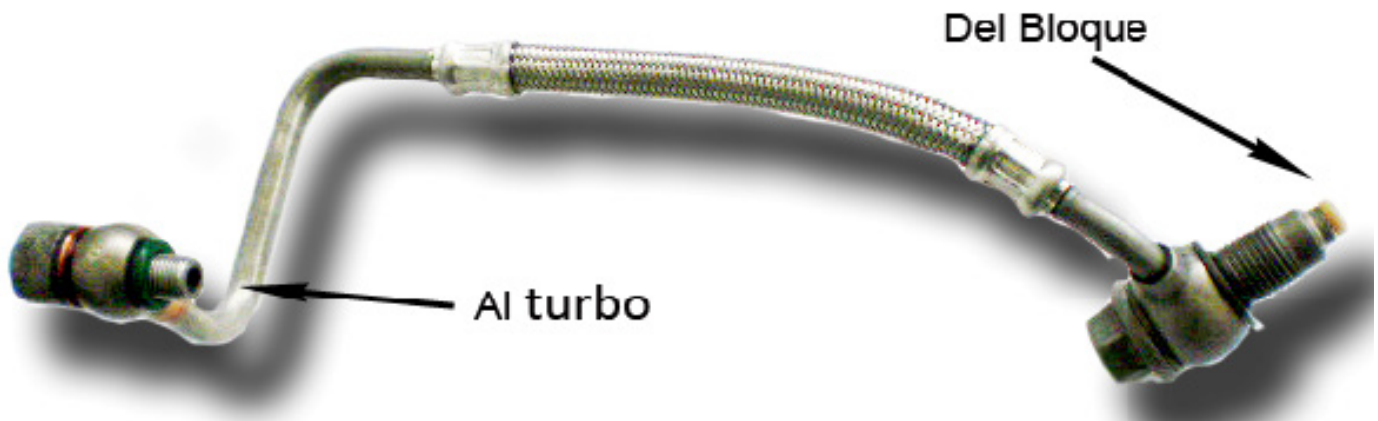
En la imagen superior vemos el latiguillo de engrase del turbo, con el extremo que acopla en el turbo y el extremo que ajusta en el bloque del motor.

En el extremo del latiguillo que ajusta en el bloque el racor lleva un su interior un pequeño prefiltro con una malla muy fina. El objeto de este prefiltro es filtrar el aceite antes de que llegue al turbo y evitar que cualquier partícula se introduzca en su interior.

En este momento el prefiltro que tiene una capacidad de entre 1 y 2 cc, y una malla muy fina se obstruye e impide el paso de aceite, produciendo la rotura del turbo.

Este prefiltro funciona solo cuando el aceite está en perfectas condiciones, o sea cuando no hace falta el prefiltro y falla cuando el aceite empieza a estar sucio. Es por tanto recomendable quitar el prefiltro y montar el latiguillo sin él y evitaremos roturas prematuras.
