**Asunto: Latiguillo de entrada de aceite motor VAG 1.8 T**

**Turbo** 5303-988-0005 y 5303-988-0029  
**Aplicación** Audi A4, A6, Volkswagen Passat

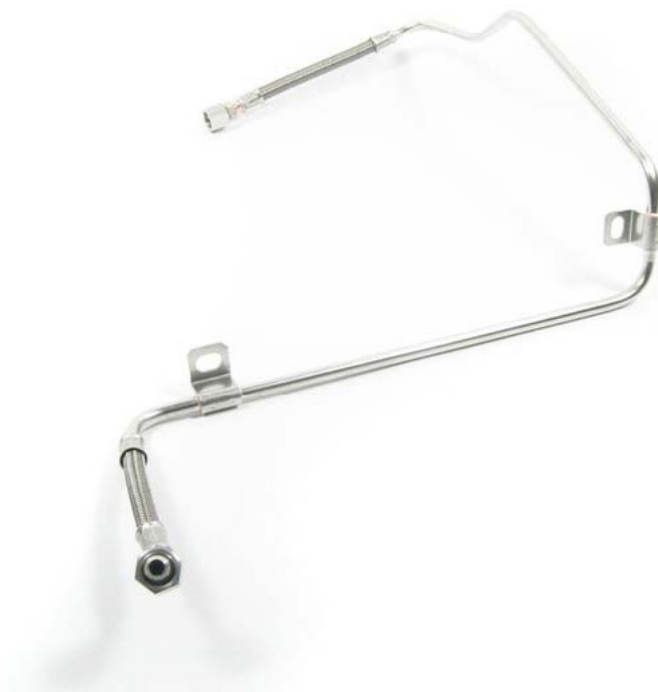
La Referencia la tubería de lubricación es **058 145 778**

En estos motores la tubería de lubricación del turbo pasa muy cerca del colector de escape. Al trabajar este motor a altas temperaturas con el tiempo esta tubería llega a obstruirse debido a la acumulación de carbón. En el momento que esto se produce el turbo falla.

Es imprescindible antes de cambiar el turbo comprobar la tubería y proceder a su reemplazo, si no la cambiamos volveremos a tener el turbo roto en cuestión de horas o minutos.
