Asunto: Obstrucción latiguillo de engrase.

**Turbo 755042-todos y 767835-todos**  
**Aplicación OPEL y FIAT**

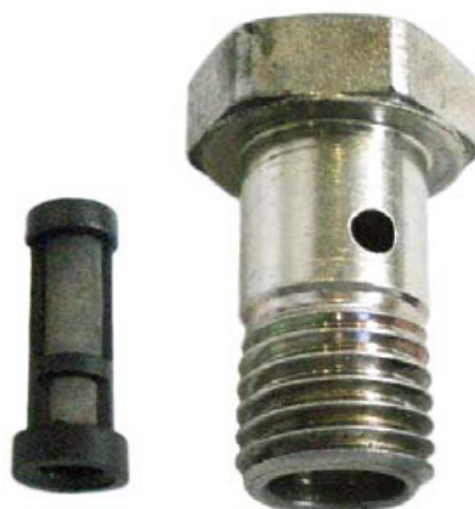
*El pre-filtro se encuentra dentro del racor, va remachado y no puede quitarse sin romper el racor.*

El racor, atornillado al bloque del latiguillo de entrada de aceite, tiene en su interior un filtro muy fino que tiende a obstruirse. Cuando esto ocurre se produce la rotura del turbo por falta de lubricación.

Es imperativo revisar y reemplazar este racor o preferiblemente el latiguillo con sus racores antes de sustituir el turbo.

La referencia del latiguillo es **227394**
