**Asunto: Junta entrada de gases**

**Turbo** 5435-988-0000 y 5435-988-0002  
**Aplicación** Micra, Clio y Kangoo

## BOLETÍN DE SERVICIO

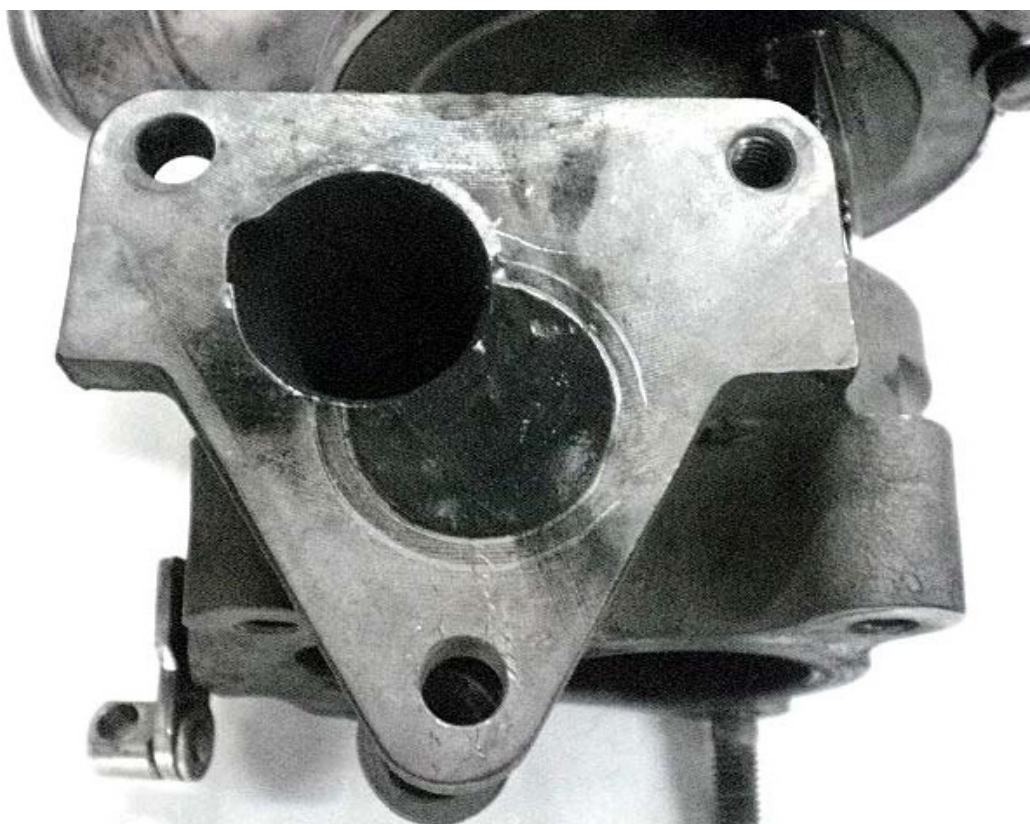
Nos ha sorprendido recibir varios turbos de éste modelo en reclamación de garantía en los que hemos observado que la junta de entrada de gases está mal colocada, produciendo un bloqueo parcial del 85% de la salida de gases.

Al bloquear la salida de gases se produce una obstrucción tal que a la vez que hace imposible el funcionamiento del motor, provoca unos empujes contrapuestos tales en las dos turbinas del turbo que provoca su destrucción.

*Turbo con la junta mal montada, observen la marca que dejan los gases de escape sobre la parte sólida de la caracola de escape.*

La junta puede ponerse en cuatro posiciones diferentes, aunque solo una es la correcta. Por favor presten atención a la hora de instalarla ya que un mal montaje romperá el turbo y puede afectar incluso al motor.
